## リコール届出一覧表

リコール届出日：令和元年7月11日

リコール届出番号	外-2885	リコール開始日	準備整い次第
届出者の氏名又は名称	ジャガー・ランドローバー・ジャパン 株式会社 代表取締役 ハンソン・マグナス・ユタカ	<div style="border-left: 1px solid black; border-right: 1px solid black; padding: 5px;">           製作国：英国            製作者名：ジャガー・ランドローバー・リミテッド         </div> 問い合わせ先： ジャガーお客様相談室 0120-922-772	
不具合の部位（部品名）	灯火装置（前照灯）		
基準不適合状態にあると認める構造、装置又は性能の状況及びその原因	前照灯の光軸調整支持棒の材質が不適切なため、強度が不足している。そのため、走行振動等により当該支持棒が折損し、前照灯の光軸が下を向くおそれがある。		
改善措置の内容	全車両、当該前照灯アセンブリを対策品と交換する。		
不具合件数	104 件	事故の有無	なし
発見の動機	市場からの情報、および国土交通省の指摘による。		
自動車使用者及び自動車分解整備事業者に周知させるための措置	<ul style="list-style-type: none"> <li>・使用者：電話又はダイレクトメールで通知する。</li> <li>・自動車分解整備事業者：日整連発行の機関誌へ掲載する。</li> <li>・改善実施済車には、運転席側ドアロックストライカー付近に外-2885のステッカーを貼付する。</li> </ul>

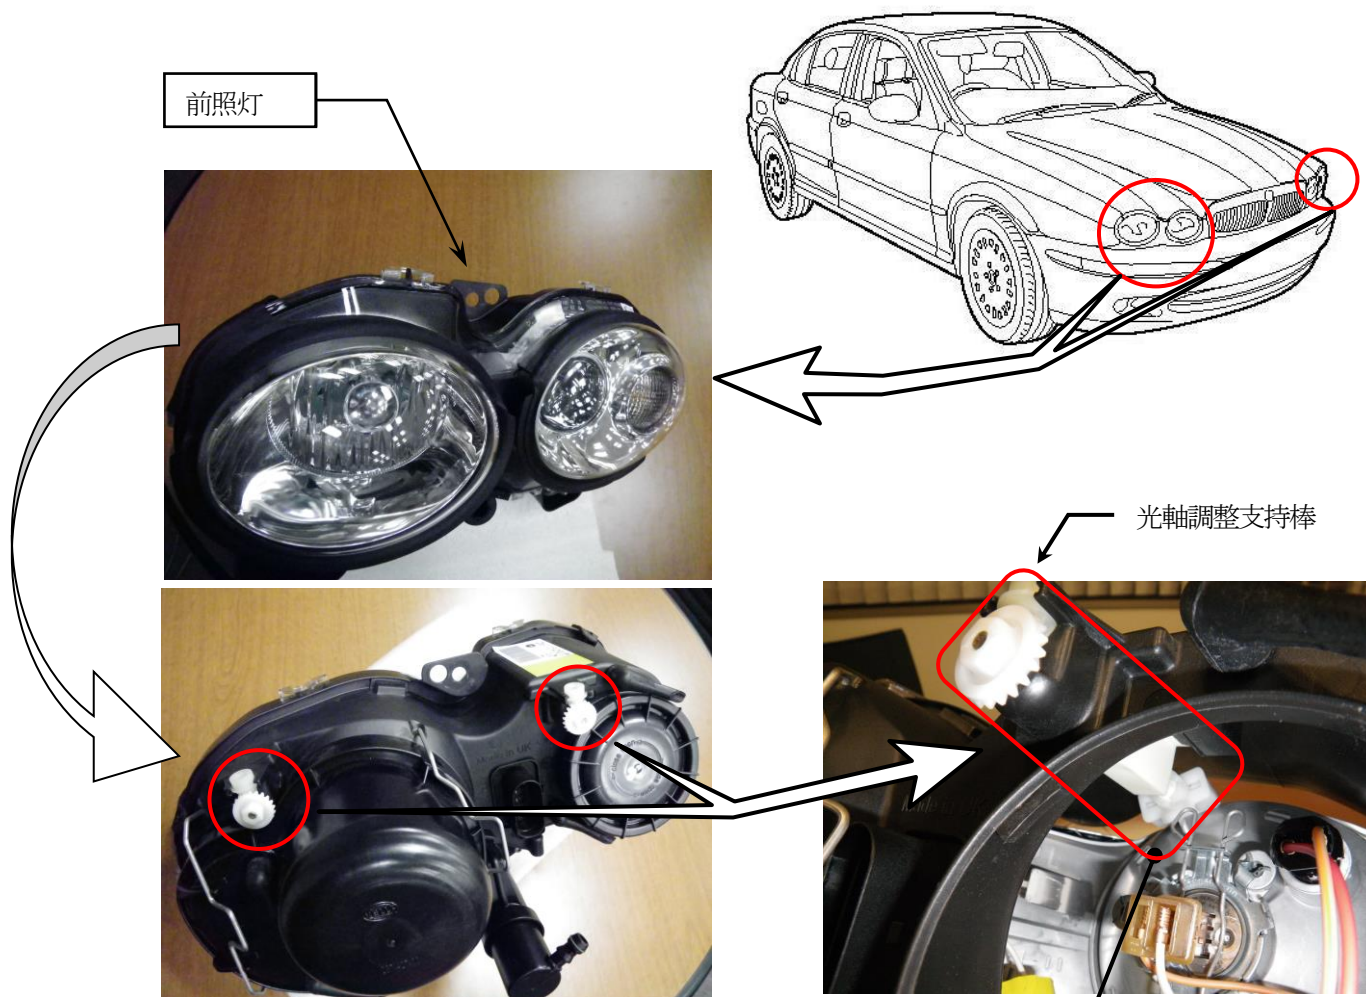
## 改善箇所説明図

### 基準不適合発生箇所

前照灯の光軸調整支持棒の材質が不適切なため、強度が不足している。そのため、走行振動等により当該支持棒が折損し、前照灯の光軸が下を向くおそれがある。

### 改善の内容

全車両、当該前照灯アセンブリを対策品に交換する。  
識別：左前照灯ハウジング上部に黄ペイントを塗布する。
