リコール届出一覧表

リコール届出日：平成29年7月28日

リコール届出番号	外-2514	リコール開始日	平成29年7月29日
届出者の氏名又は名称	ジャガー・ランドローバー・ジャパン株式会社 代表取締役 ハンソン・マグナス・ユタカ	製作国：英国 製作者名：ジャガー・ランドローバー・リミテッド 問い合わせ先： ジャガーお客様相談室 0120-922-772	
不具合の部位（部品名）	エアバッグ装置（インフレーター）		
基準不適合状態にあると認める構造、装置又は性能の状況及びその原因	助手席用エアバッグのインフレーター（膨張装置）において、ガス発生剤の吸湿防止が不適切であった場合、高い湿度の環境下で温度変化を繰り返すと、ガス発生剤が劣化することがある。そのため、エアバッグ展開時にインフレーター容器が破損するおそれがある。		
改善措置の内容	全車両、エアバッグユニットを対策品に交換する。なお、対策品の準備に時間を要することから、まずは全ての使用者に対しダイレクトメール等により連絡し、対策品の準備ができた段階で古い車両の使用者から再度連絡し、交換作業を行う。		
不具合件数	0件	事故の有無	なし
発見の動機	本国メーカーからの情報による。		
自動車使用者及び自動車分解整備事業者に周知させるための措置	<ul style="list-style-type: none"> ・使用者：電話又はダイレクトメールで通知する。 ・自動車分解整備事業者：日整連発行の機関誌へ掲載する。 ・改善実施済車には、運転席側ドアロックストライカー付近に外-2514のステッカーを貼付する。

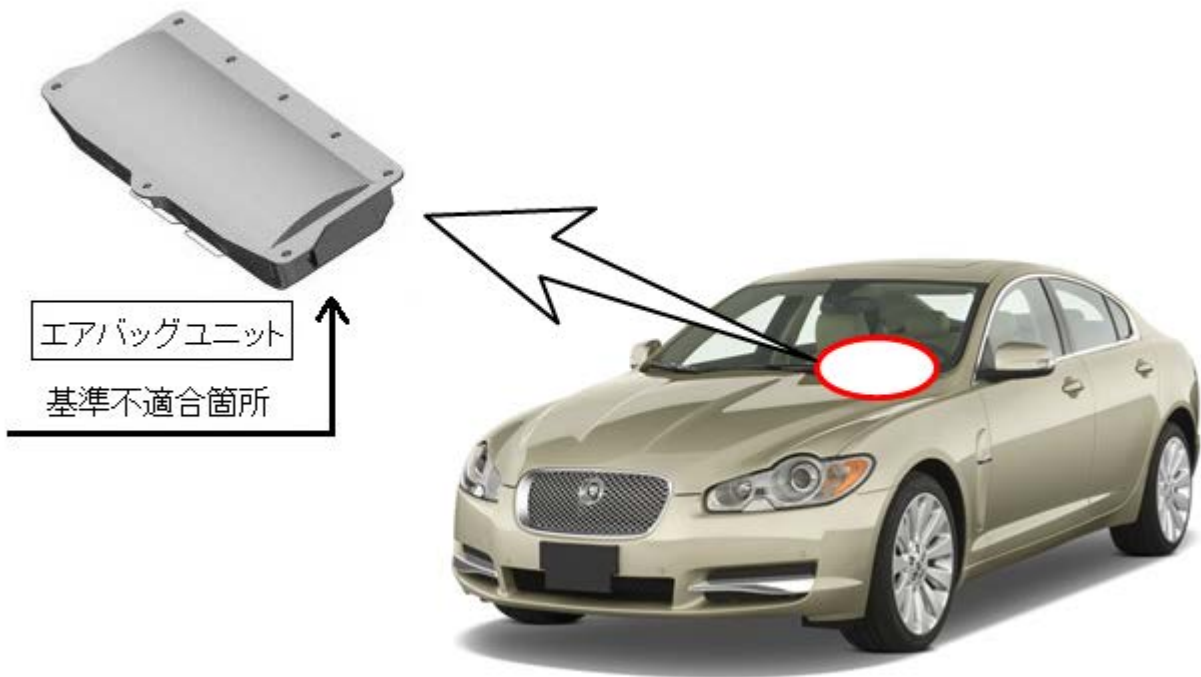
改善箇所説明図

基準不適合発生箇所

助手席用エアバッグのインフレーター（膨張装置）において、ガス発生剤の吸湿防止が不適切であった場合、高い湿度の環境下で温度変化を繰り返すと、ガス発生剤が劣化することがある。そのため、エアバッグ展開時にインフレーター容器が破損するおそれがある。

全車両、エアバッグユニットを対策品に交換する。なお、対策品の準備に時間を要することから、まずは全ての使用者に対しダイレクトメール等により連絡し、対策品の準備ができた段階で古い車両の使用者から再度連絡し、交換作業を行う。

助手席ドアチェックアームのボディ下側取付けボルトに白ペイントを塗布する。
