リコール届出一覧表

リコール届出日：平成30年4月17日

リコール届出番号	外-2645	リコール開始日	平成30年 4月 18日
届出者の氏名又は名称	ジャガー・ランドローバー・ジャパン株式会社 代表取締役 ハンソン・マグナス・ユタカ	製作国：英国 製作者名：ジャガー・ランドローバー・リミテッド 問い合わせ先： ジャガーお客様相談室 0120-922-772	
不具合の部位（部品名）	その他（メーターパネルユニット）		
基準不適合状態にあると認める構造、装置又は性能の状況及びその原因	メーターパネルユニットの制御プログラムが不適切なため、当該ユニットの内部温度を誤って異常検知し、強制的に再起動することがある。そのため、走行中にメーターパネルが消灯し、速度計または警告灯等が表示されないおそれがある。		
改善措置の内容	全車両、メーターパネルユニットの制御プログラムを対策プログラムに書き換える。		
不具合件数	0件	事故の有無	無し
発見の動機	本国メーカーからの情報による。		
自動車使用者及び自動車分解整備事業者に周知させるための措置	<ul style="list-style-type: none"> ・使用者：電話又はダイレクトメールで通知する。 ・自動車分解整備事業者：日整連発行の機関誌へ掲載する。 ・改善実施済車には、運転席側ドアロックストライカー付近に外-2645のステッカーを貼付する。

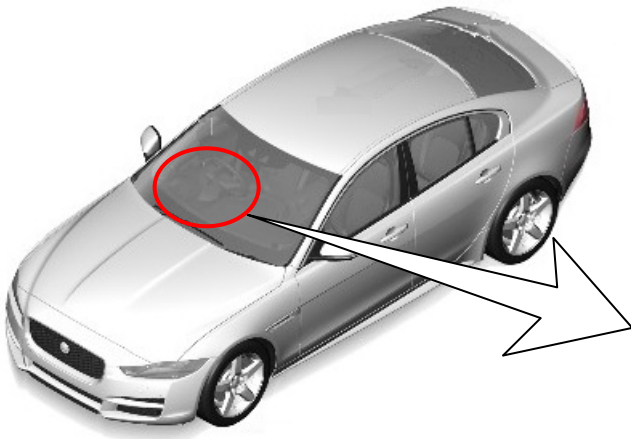
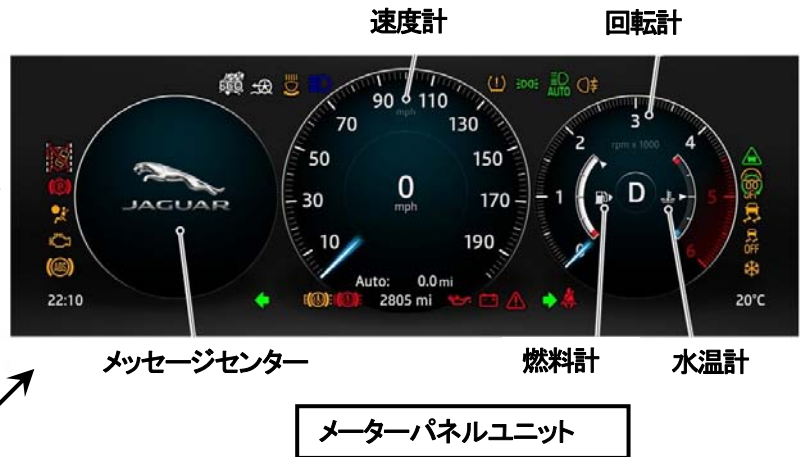
基準不適合発生箇所

メーターパネルユニットの制御プログラムが不適切なため、当該ユニットの内部温度を誤って異常検知し、強制的に再起動することがある。そのため、走行中にメーターパネルが消灯し、速度計または警告灯等が表示されないおそれがある。

全車両、メーターパネルユニットの制御プログラムを対策プログラムに書き換える。

識別：ボンネット内のバッテリープラス端子キャップ内に白ペイントを塗布する。
