## リコール届出一覧表

リコール届出日：令和元年7月11日

リコール届出番号	外-2885	リコール開始日	準備整次第
届出者の氏名又は名称	ジャガー・ランドローバー・ジャパン 株式会社 代表取締役 ハンソン・マグナス・ユタカ	製作国：英国 製作者名： ジャガー・ランドロー バー・リミテッド 問い合わせ先： ジャガーお客様相談室 0120-922-772	
不具合の部位（部品名）	灯火装置（前照灯）		
基準不適合状態にあると認める構造、装置又は性能の状況及びその原因	前照灯の光軸調整支持棒の材質が不適切なため、強度が不足している。そのため、走行振動等により当該支持棒が折損し、前照灯の光軸が下を向くおそれがある。		
改善措置の内容	全車両、当該前照灯アセンブリを対策品と交換する。		
不具合件数	104件	事故の有無	なし
発見の動機	市場からの情報、および国土交通省の指摘による。		
自動車使用者及び自動車分解整備事業者に周知させるための措置	<ul style="list-style-type: none"> <li>・使用者： 電話又はダイレクトメールで通知する。</li> <li>・自動車分解整備事業者： 日整連発行の機関誌へ掲載する。</li> <li>・改善実施済車には、運転席側ドアロックストライカー付近に外-2885のステッカーを貼付する。</li> </ul>

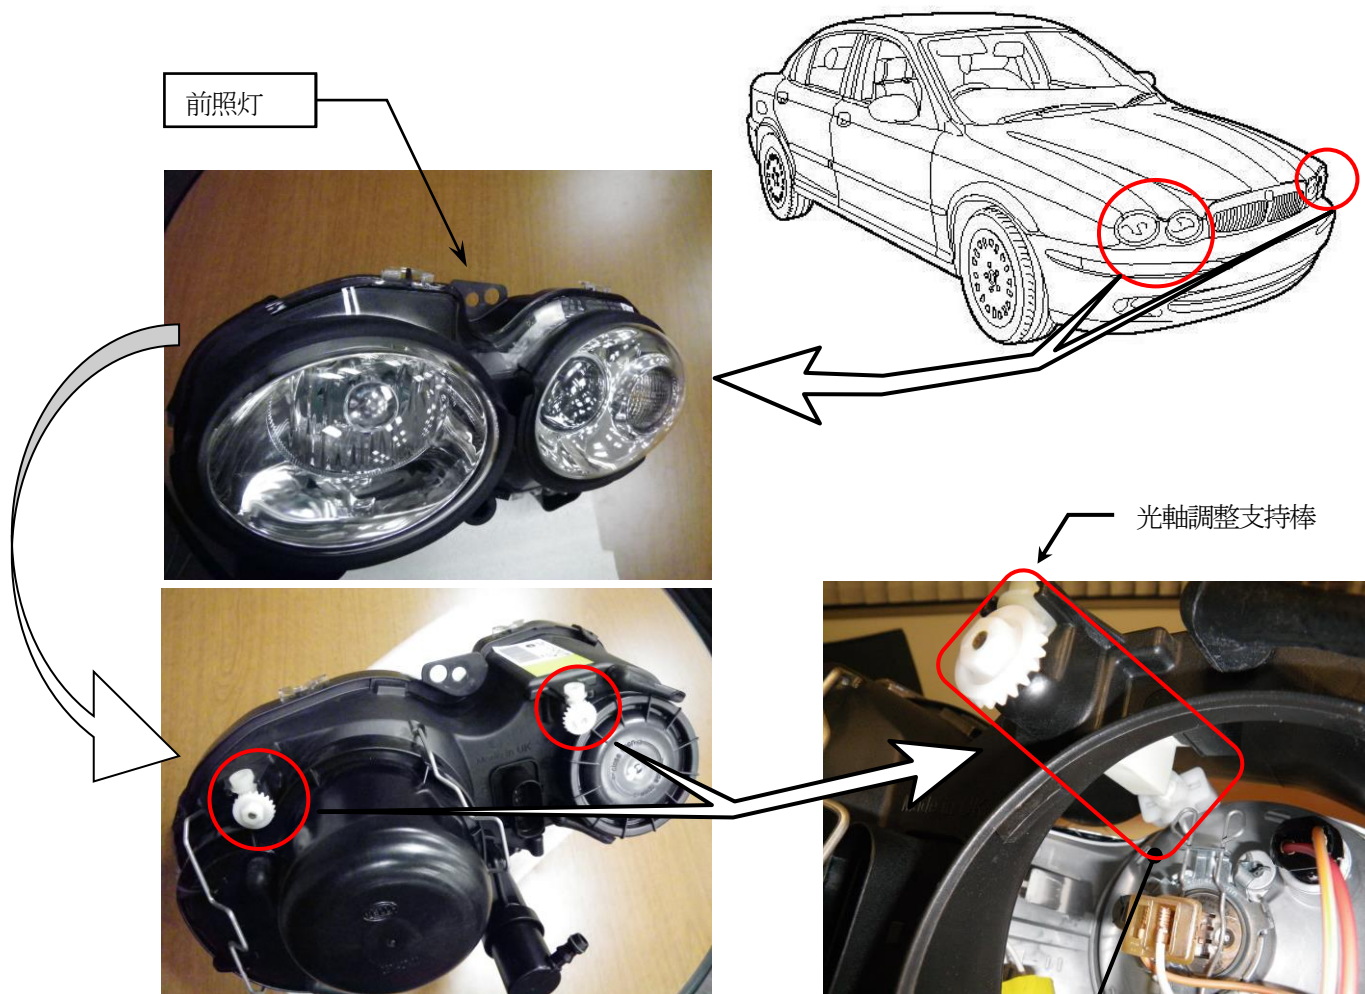
## 改善箇所説明図

前照灯の光軸調整支持棒の材質が不適切なため、強度が不足している。そのため、走行振動等により当該支持棒が折損し、前照灯の光軸が下を向くおそれがある。

全車両、当該前照灯アセンブリを対策品に交換する。  
識別：左前照灯ハウジング上部に黄ペイントを塗布する。
