リコール届出一覧表

リコール届出日：令和2年10月23日

リコール届出番号	外-3113	リコール開始日	令和2年10月24日
届出者の氏名又は名称	ジャガー・ランドローバー・ジャパン株式会社 代表取締役 ハンソン・マグナス・ユタカ	製作国：英国 製作者名：ジャガー・ランドローバー・リミテッド 問い合わせ先： ジャガーお客様相談室 0120-922-772	
不具合の部位（部品名）	エアバッグ装置（レストレイントコントロールユニット）		
基準不適合状態にあると認める構造、装置又は性能の状況及びその原因	レストレイントコントロールユニットにおいて、整備時のプログラムが不適切なため、修理等の際に診断機でプログラムするとエラーのまま完了することがある。そのため、エアバッグ展開制御のしきい値が設計値より高くなり、衝突時にエアバッグが展開せず、最悪の場合、乗員が過度の傷害を負うおそれがある。		
改善措置の内容	全車両、レストレイントコントロールユニットのプログラムを正しいプログラムに書き換える。		
不具合件数	0件	事故の有無	無し
発見の動機	本国メーカーからの情報による。		
自動車使用者及び自動車分解整備事業者に周知させるための措置	<ul style="list-style-type: none"> ・使用者：電話又はダイレクトメールで通知する。 ・自動車分解整備事業者：対象台数が少数であり、全ての使用者を把握しているので、機関誌等への掲載は行わない。 ・改善実施済車には、運転席側ドアロックストライカー付近に外-3113のステッカーを貼付する。

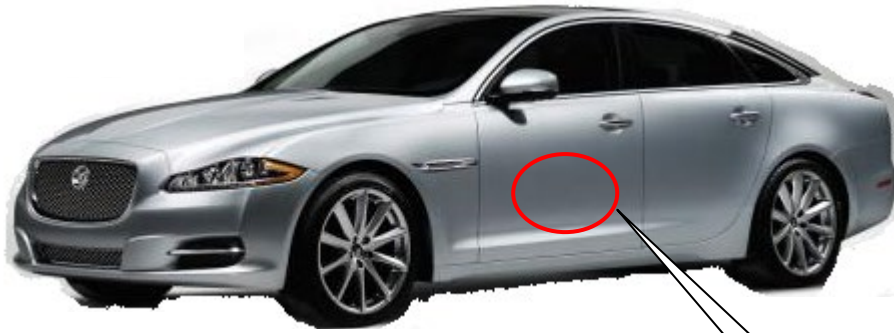
レストレイントコントロールユニット

基準不適合発生箇所

レストレイントコントロールユニットにおいて、整備時のプログラムが不適切なため、修理等の際に診断機でプログラムするとエラーのまま完了することがある。そのため、エアバッグ展開制御のしきい値が設計値より高くなり、衝突時にエアバッグが展開せず、最悪の場合、乗員が過度の傷害を負うおそれがある。

全車両、レストレイントコントロールユニットのプログラムを正しいプログラムに書き換える。

識別：左フロントドアチェックアームの取付けボルト頭部に黄ペイントを塗布する。
