リコール届出一覧表

リコール届出日:令和2年10月23日

改善箇所説明図

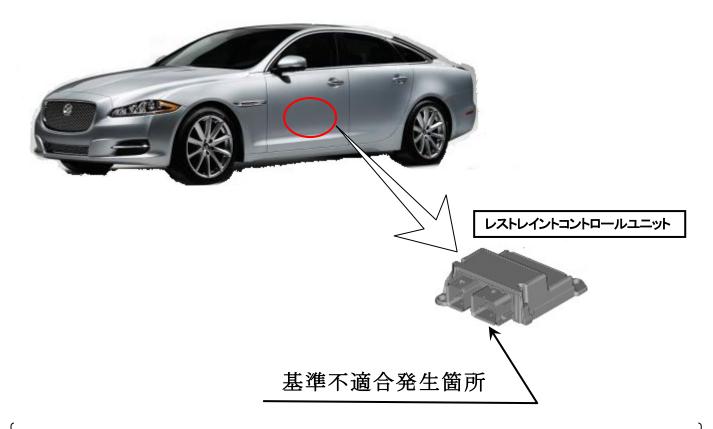
レストレイントコントロールユニットにおいて、整備時のプログラムが不適切なため、修理等の際に診断機でプログラムするとエラーのまま完了することがある。そのため、エアバッグ展開制御のしきい値が設計値より高くなり、衝突時にエアバッグが展開せず、最悪の場合、乗員が過度の傷害を負うおそれがある。

全車両、レストレイントコントロールユニットのプログラムを正しいプログラムに書き換える。

識別: 左フロントドアチェックアームの取付けボルト頭部に黄ペイントを塗布する。
