## リコール届出一覧表

リコール届出日：令和3年10月26日

リコール届出番号	外-3306	リコール開始日	令和3年10月27日
届出者の氏名又は名称	ジャガー・ランドローバー・ジャパン株式会社 問い合わせ先：ジャガーお客様相談室 0120-922-772		
基準不適合状態にあると認める構造、装置又は性能の状況及びその原因	ABSコントロールユニットのプログラムが不適切なため、警告灯の点灯と共に、ABSの機能が作動しなくなり、車両の制動距離が長くなるおそれがある。		
改善措置の内容	全車両、ABSコントロールユニットのプログラムを対策プログラムに書き換える。

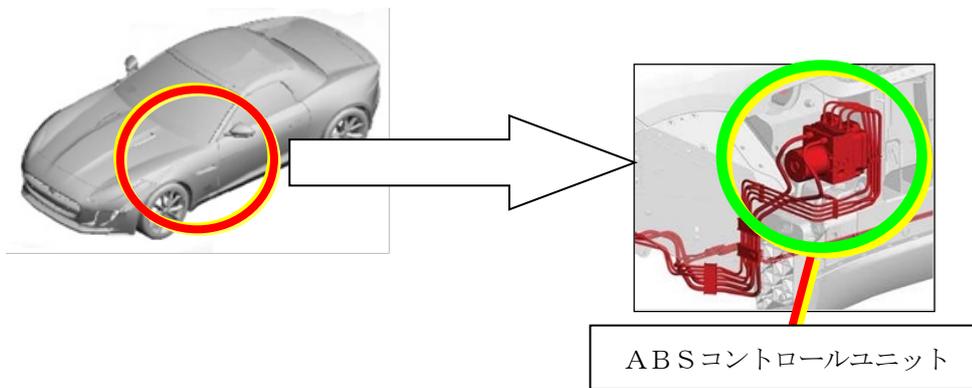
### 改善箇所説明図

注：  は、プログラム書換え部を示す。

ABSコントロールユニットのプログラムが不適切なため、警告灯の点灯と共に、ABSの機能が作動しなくなり、車両の制動距離が長くなるおそれがある。

全車両、ABSコントロールユニットのプログラムを対策プログラムに書き換える。  
識別：運転席ドアのボディ側下部、ドアヒンジボルトに銀ペイントを塗布する。
