リコール届出一覧表

リコール届出日：平成30年4月17日

改善箇所説明図

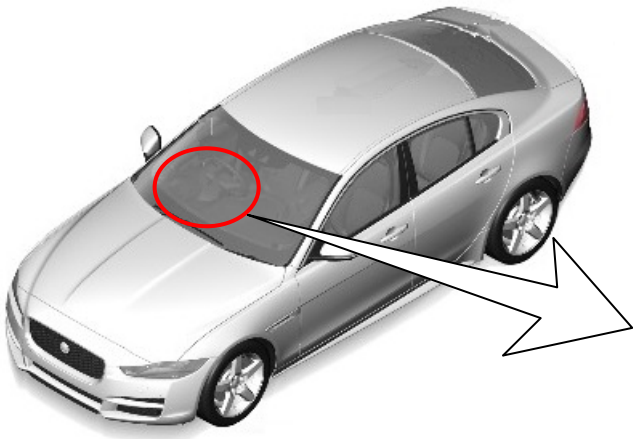
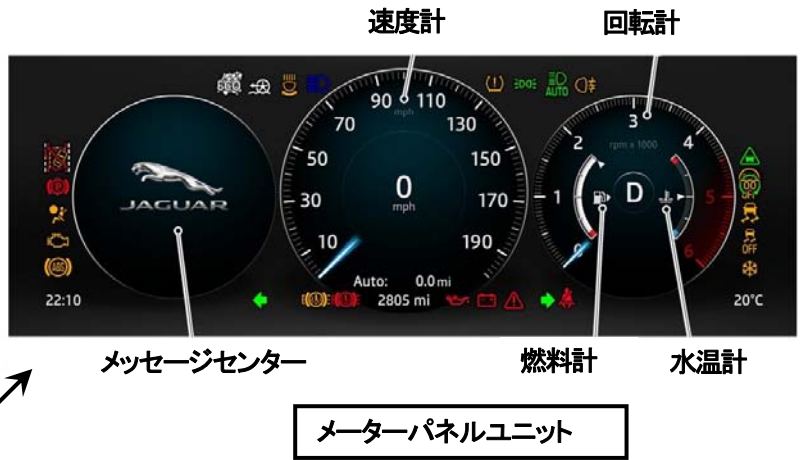
基準不適合発生箇所

メーターパネルユニットの制御プログラムが不適切なため、当該ユニットの内部温度を誤って異常検知し、強制的に再起動することがある。そのため、走行中にメーターパネルが消灯し、速度計または警告灯等が表示されないおそれがある。

改善の内容

全車両、メーターパネルユニットの制御プログラムを対策プログラムに書き換える。

識別：ボンネット内のバッテリープラス端子キャップ内に白ペイントを塗布する。
