## リコール届出一覧表

リコール届出日:平成31年3月15日

## 改善箇所説明図

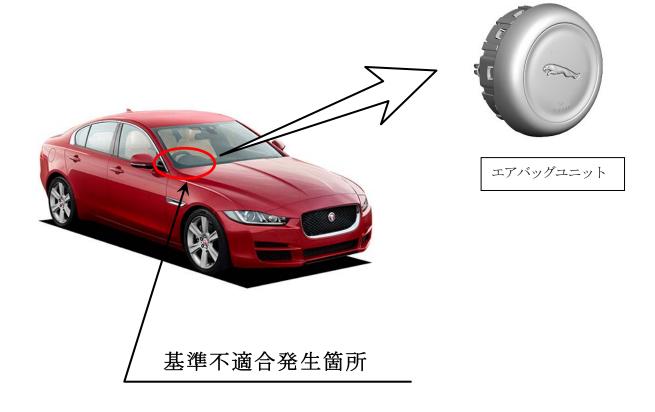
運転席用エアバッグのインフレータ(膨張装置)において、ガス発生剤の吸湿防止が不適切であった場合、高い湿度の環境下で温度変化を繰り返すと、ガス発生剤が劣化することがある。そのため、エアバッグ展開時にインフレータ容器が破損するおそれがある。

は交換部品を示す。
--	-----------

全車両、エアバッグユニットを対策品に交換する。なお、対策品の準備に時間を要することから、まずは全ての使用者に対しダイレクトメール等により連絡し、対策品の準備ができた段階で古い車両の使用者から再度連絡し、交換作業を行う。

助手席ドアチェックアームのボディ下側取付けボルトに白ペイントを塗布する。
