リコール届出一覧表

リコール届出日:令和6年9月24日

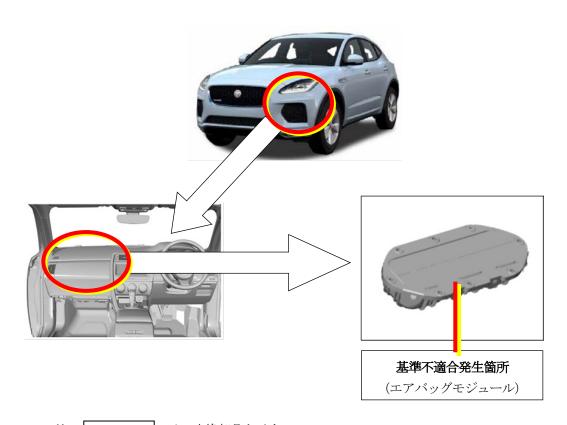
改善箇所説明図

リコール届出番号	外-3871	リコール開始日	令和6年9月24日		
届出者の氏名又は名称	ジャガー・ランドローバー・ジャパン株式会社 問い合わせ先:ジャガーお客様相談室 0120-922-772				
基準不適合状態にあると 認める構造、装置又は性 能の状況及びその原因	助手席エアバッグのインフレータ (膨張装置) において、エアバッグ展開経路である、インストルメントパネルの開口部の製造誤差によっては、意図した通りの 展開がされない事がある。そのため、衝突時に助手席エアバッグが完全に展開せず、乗員が過度の傷害を負うおそれがある。				
改善措置の内容	全車両、エアバッグモジュ	ールを対策品に交換する。

注: は、交換部品を示す。
